Erhalten durch Modernisierung, Membrandächer refreshed

Stichworte Membranbauten; Hüllentausch; Dauerhaftigkeit

Conserved through modernisation, membrane roofs refreshed

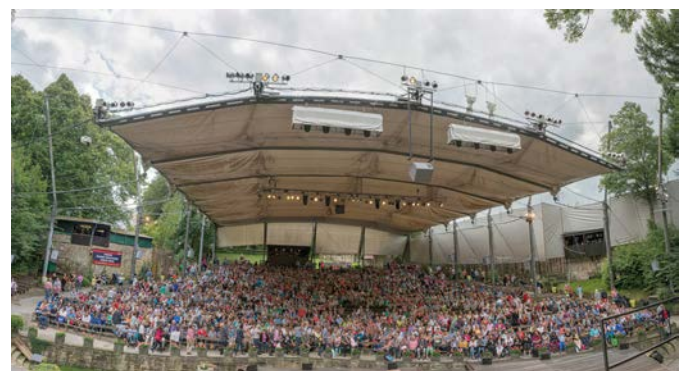
Nach der Begehung im Jahr 2010 wurde entschieden, die Dachhaut zu erneuern [2]. Sie war durch die vielen Fahr- und Faltvorgänge deutlich angegriffen (Bild 1). Ende 2015 wurde die Dachhaut demontiert, Anfang 2016 wurden neue Zuschnitte geplant, im Sommer konfektioniert und im Herbst montiert (Bild 2). Die Membrankissen wurden erneuert, die Leistung der Stützluftanlagen gesteigert und die Luftversorgung aus Alu-Wickelfalzrohr wurde durch dauerhaft flexible Kunststoffschläuche

Bild 1 Dach vor der Sanierung während einer Aufführung (Quelle: Freilichtbühne Tecklenburg)
Roof before refurbishment during a show

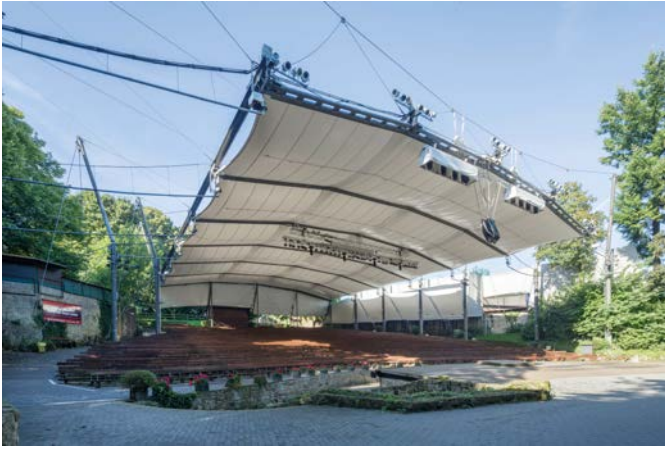
Bild 2 Dach nach der Sanierung im geschlossenen Zustand (Quelle: R. Borgmann)
Roof after refurbishment in closed position

mit eingelegerter Spirale ersetzt. Die Entwässerungspunkte wurden überarbeitet und weitere Kabeltaschen eingebracht. Der Primärstahl und die Seile wurden gereinigt und ausgebessert, der Sekundärstahl aus- und mit neuen Verbindungsmitteln wieder eingebaut.

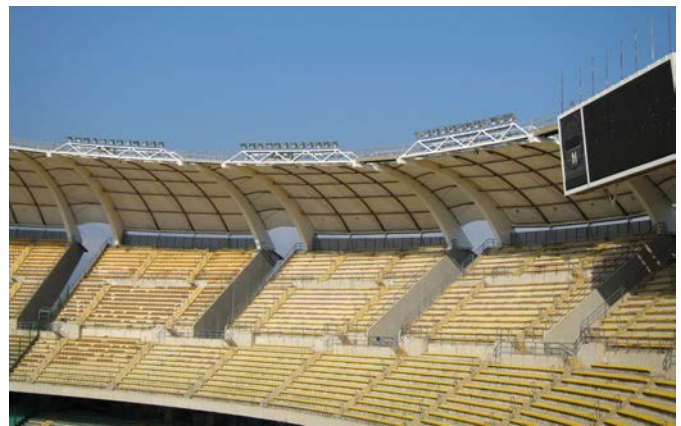
Das Stadion wurde im Juni 1990 eröffnet. Über die Jahre sind immer wieder Schäden an den Membranen entstanden (Bild 3). 2011 war ein Feld vollständig zerstört und wurde ersetzt. Damals wurde für den Austausch ein PVC-beschichtetes Polyestergerewebe verwendet. Im Laufe der weiteren Jahre wurden immer mehr Membranfelder zerstört, sodass zuletzt nur noch zwei der insgesamt 26 Hauptmembranen vorhanden waren (Bild 4). Letztes Jahr wurden alle 26 Hauptmembranen, die sog. Petali, mit verändertem Konzept erneuert, um erneuten Beschädigungen der neuen Membrane dauerhaft und zuverlässig vorzubeugen.

Bild 3 Stadion Bari im Jahr 2011 (Quelle: formTL)
Bari stadium in 2011

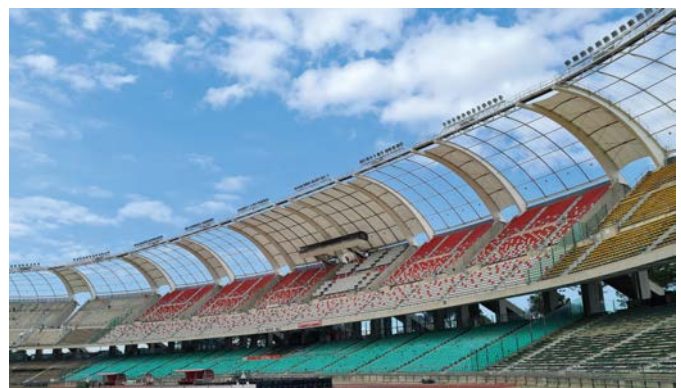
Bild 4 Stadion Bari mit fehlenden Membranfeldern im Jahr 2022 (Quelle: formTL)
Bari stadium with missing membrane panels in 2022

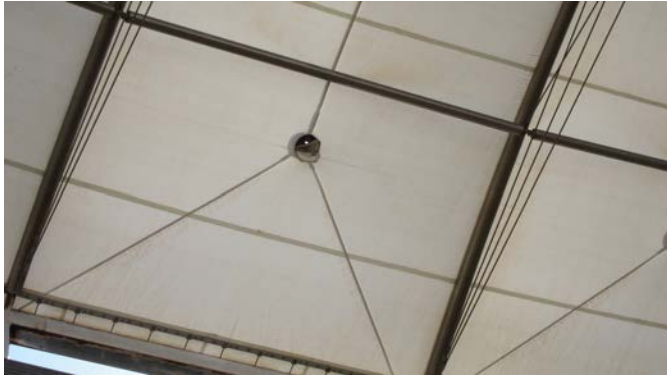
Die noch vorhandenen Membranfelder zeigten an den Detailpunkten der Seilspreizung Spuren von Vorschädigung an dem aufliegenden Ringknotendetail (Bild 5). Um dies als mögliche zukünftige Schadensursache auszuschließen, wurde zuerst eine veränderte Detailausbildung mit einem abgerundeten Knotendetail überlegt.

Bild 5 Beschädigte Membrane unter dem Seilknoten (Quelle: formTL)
Damaged membrane under the rope node

Schlussendlich wurde aber auf diese Seile vollständig verzichtet, indem die Membrane nur noch zwischen den Bögen spannt, d. h., aus einem Großfeld wurden nun vier schmalere Felder. Die Befestigung ist über Extrusions-

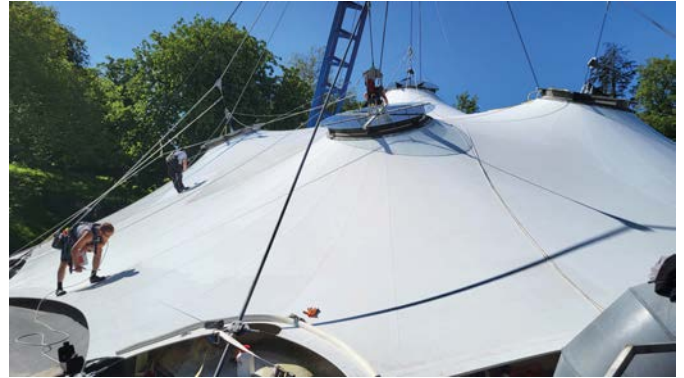
Bild 7 Lackierarbeiten Membrane (Quelle: formTL)
Varnishing work membrane

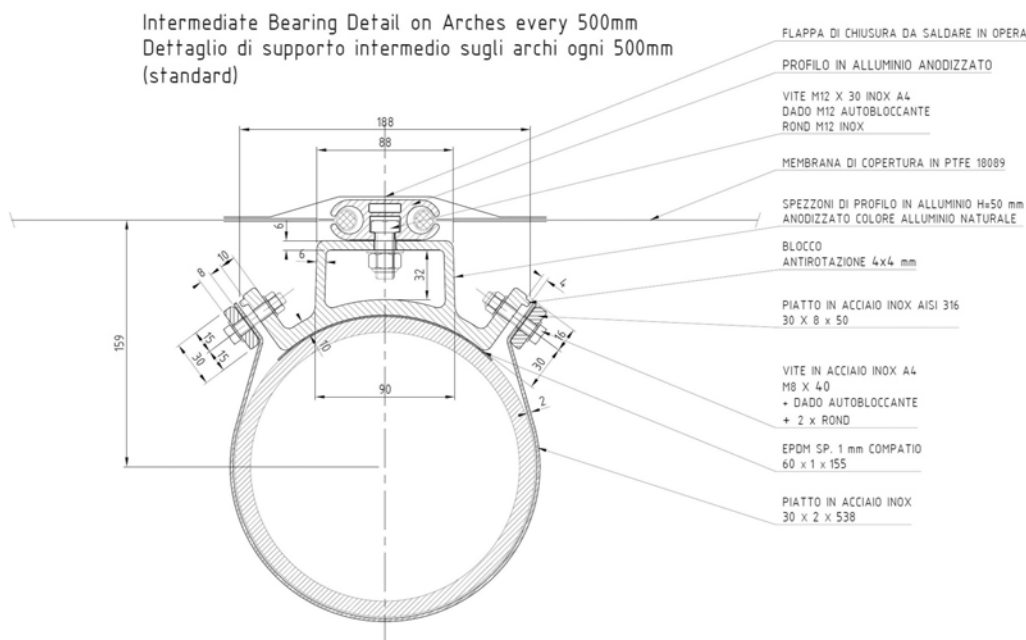
Bild 6 Anschlussdetail auf den Bogen (Quelle: formTL)
Connection detail on the arches

profile erfolgt, die mit auf die Bögen gespannten Aluminiumkonsolen befestigt sind (Bild 6).

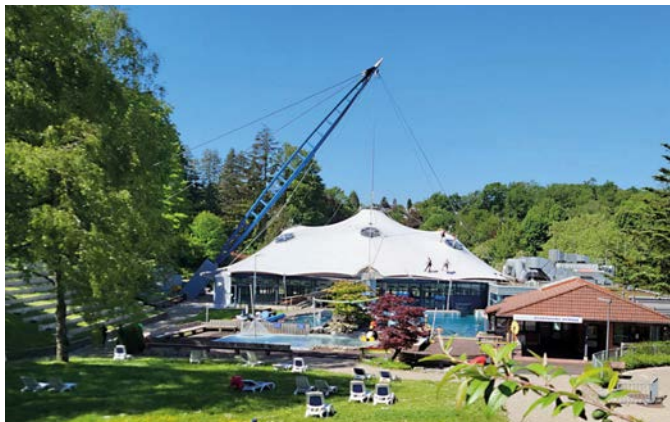
Bild 8 Abschluss der Renovierungsarbeiten (Quelle: formTL)
Completion of the renovation work

Dank der regelmäßigen Reinigungs- und Wartungsarbeiten ist die Substanz noch in sehr gutem Zustand. Nach intensiver Bauzustandskontrolle kam daher ein für ein Membrandach recht außergewöhnliches Sanierungskonzept zustande. Statt eines Membranaustauschs der bewitterten Außenhülle wurde diese gereinigt und erhielt einen neuen Decklack, der die Membrane nun über viele weitere Jahre schützt (Bild 7). Pylon, Stützen, Seile und deren Beschläge und Anschlagpunkte samt der jeweiligen Betonkonsolen wurden nachbeschichtet (Bild 8).

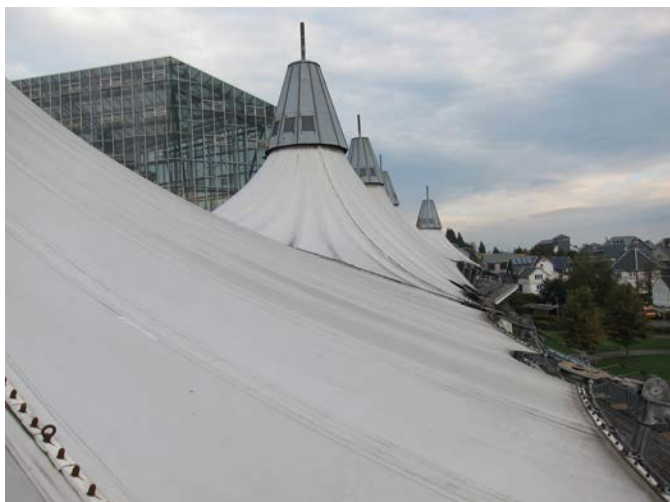
Bild 10 Bestandsaufnahme 2020 (Quelle: formTL)
Status review 2020

fe erreichen nur die Hälfte dieser Festigkeit. Das hochfesteste Material hatte außerdem eine sehr dicke Beschichtung, wodurch die Membrane über die inzwischen lange Lebensdauer sehr gut geschützt wurde. Sie ist dementsprechend nur langsam gealtert (Bild 10).

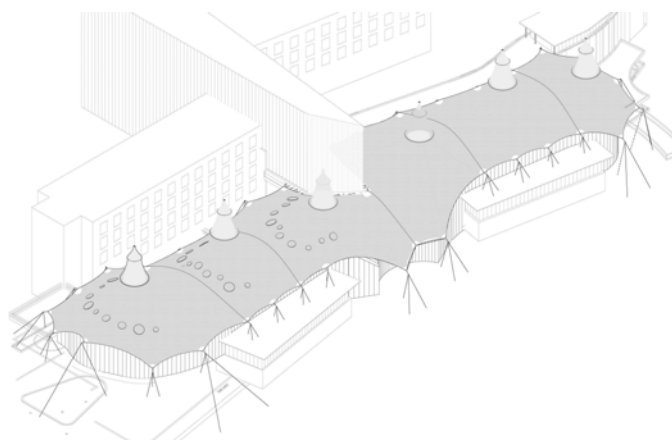
Bild 11 Umplanung Membrandach (Quelle: formTL)
Membrane roof redesign

Im Zuge der Neuausrichtung des Badehauses und eines zukunftsorientierten Umbaus soll das Membrandach nun eine zeitgemäße Attraktivität erhalten und durch den Einsatz neuer, langlebiger Materialien zu einem nachhaltigen Betrieb beitragen (Bild 11). Der Austausch der Außenmembrane erfolgt mit PVC-beschichtetem Polyester­ge­webe Typ V, das im Gegensatz zum bisherigen Material die Eigenschaft schwer entflammbar erfüllt. Die Membrane wird im Bereich der Hochpunkte entsprechend den auftretenden Lasten verstärkt, sodass zwei- und dreilagige Bereiche entstehen (Bild 12).

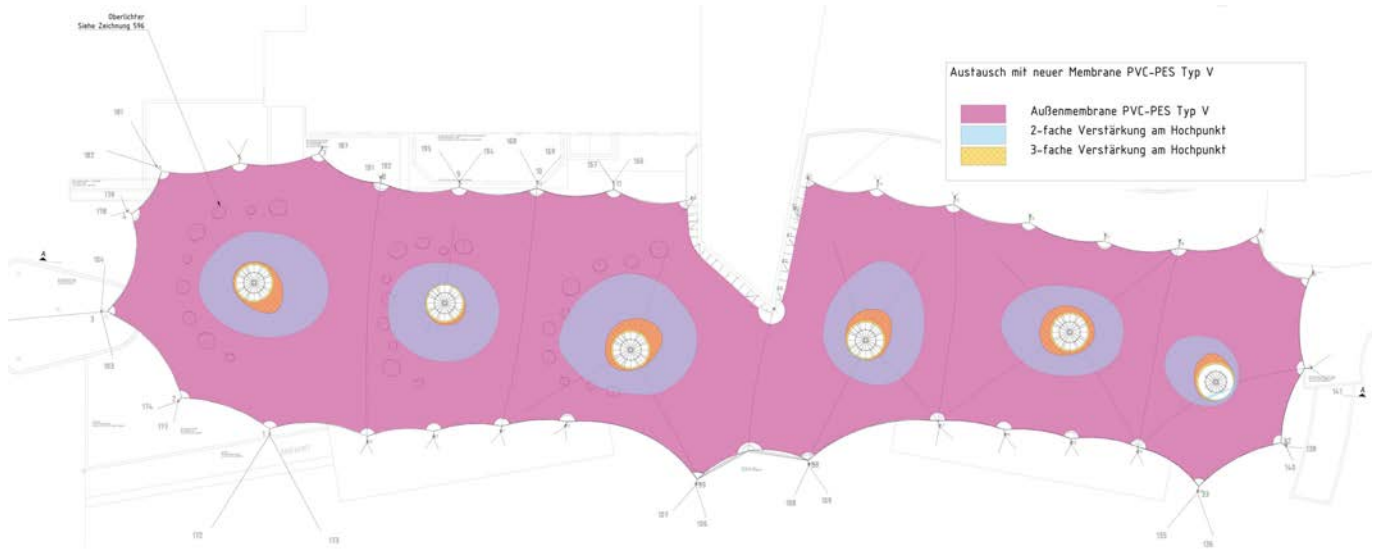
Bild 12 Membranverstärkungen an den Hochpunkten (Quelle: formTL)
Membrane reinforcements at the high points

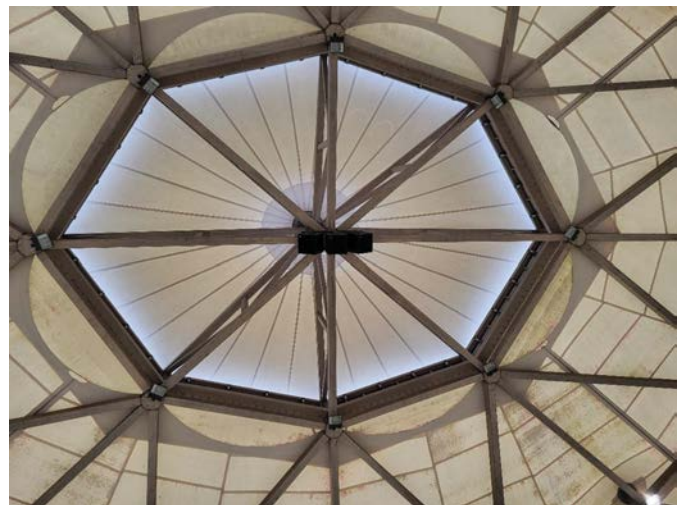
Die Membrane zeigt heute deutliche Verfärbungen durch Wassereintritt in der Oberfläche, sodass man nur noch von einer begrenzten Lebensdauer ausgehen kann (Bild 14). Deshalb wurde entschieden, die Membrane durch eine neue Membrane zu ersetzen. Die Membranbeschläge sind hingegen in sehr gutem Zustand und zei-

Bild 14 Aktueller Zustand der Membrane (Quelle: formTL)
Current situation of the membrane
