Erhalten durch Modernisierung, Membrandächer refreshed

Stichworte Membranbauten; Hüllentausch; Dauerhaftigkeit

Conserved through modernisation, membrane roofs refreshed

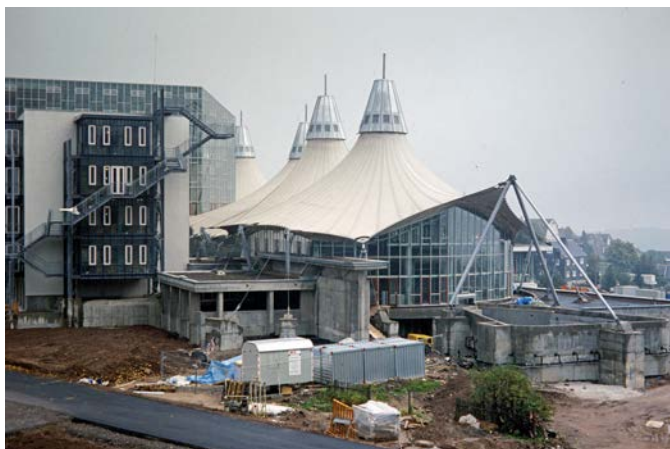
Eine ebenfalls zweilagig wärmege­däm­mte Membrankonstruktion ist das 1994 fertig­ge­stellte Membrandach in Masserberg in Thüringen (Bild 9). Es ist das einzige Projekt, das je mit einer PVC-beschichteten Membrane Typ VII gebaut wurde, einem Werkstoff mit einer Zugfestigkeit von 400 kN/m. Heute verfügbare Membranwerkstoff-

Bild 9 Fertig­ge­stelltes Membrandach 1994 (Quelle: formTL)
Completed membrane roof in 1994

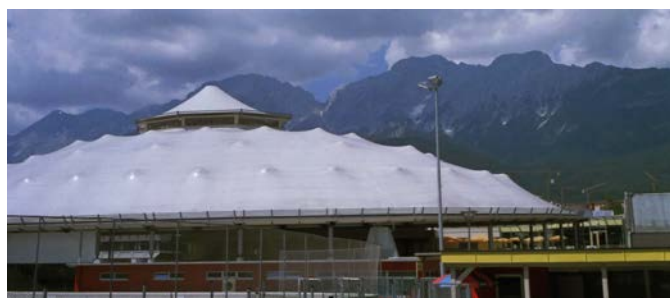
Das Sportzentrum in Telfs in Österreich ist mit einer kuppelförmigen Holzkonstruktion überdeckt. Die Holzkonstruktion ist mit einer Membrane gedeckt. An allen Innenknoten drücken Stahlstempel die Membrane nach außen, und an den äußeren Knoten sitzen Konsolen zur Aufnahme der Hautspitzenplatten. In der Mitte der Kuppel ist eine kleinere separate Hochpunktmembrane montiert. Der Spalt zwischen Hauptmembrane und dieser kleineren Membrane im Zentrum ermöglicht eine natürliche Entlüftung. Die Kuppelindeckung über der Kunstseilbahn wurde 1999 fertiggestellt (Bild 13).

Bild 13 Membrandach kurz nach der Fertigstellung (Quelle: formTL)
Membrane roof shortly after completion

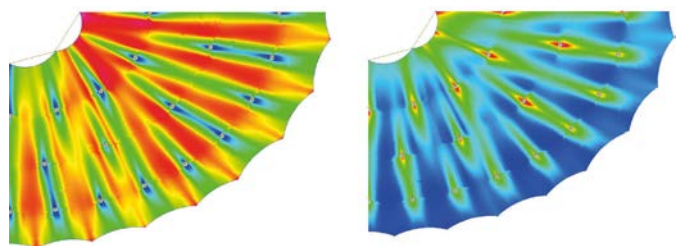
Bild 15 Lastabtrag Wind und Schnee (Quelle: formTL)
Load bearing behaviour wind and snow

gen keine nennenswerte Korrosion. So könnten sie unverändert wiederverwendet werden. Die Erneuerungsplanung erfolgt mit den Wind- und Schneelasten der Bestandskonstruktion (Bild 15).
